【クロスコネクション事例】

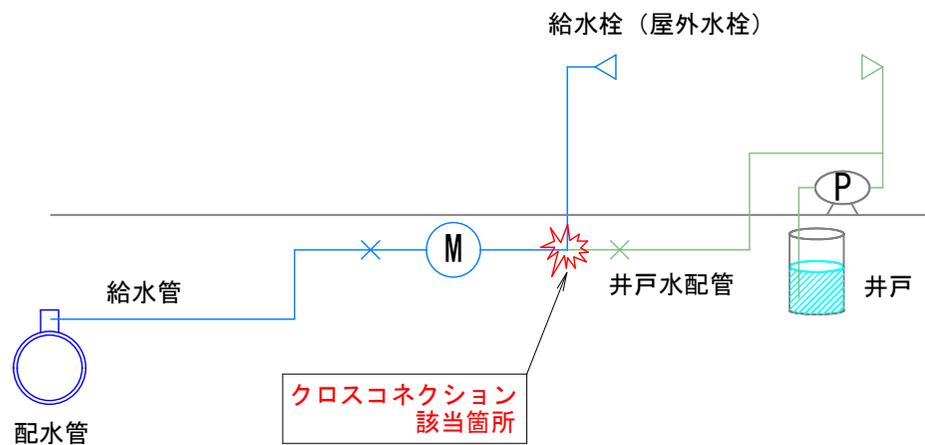
図-1

井戸水配管と屋外水栓が接続されていた事例。
(図-1 参照)

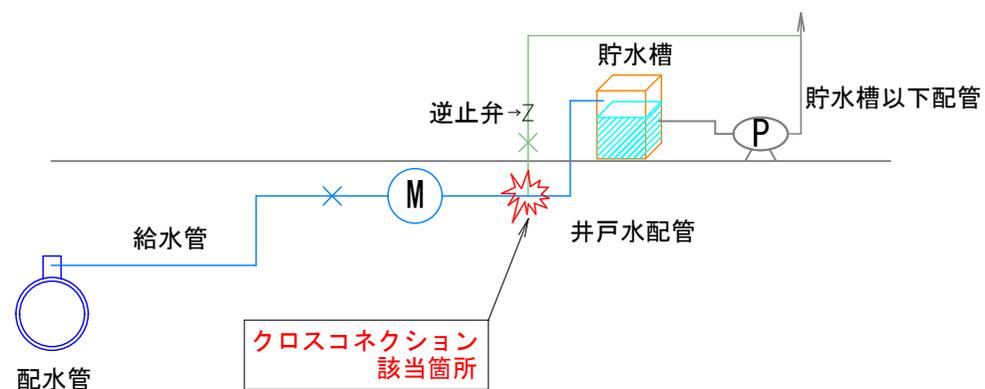
図-2

直圧給水管と貯水槽下流の給水管がバイパス管で接続されていた事例。
バイパス管にバルブ及び逆止弁が設置されているが直接連結は不可。
(図-2 参照)
